MUSIK FÜR DEN KLIMASCHUTZ

WIE EIN DENKMALGESCHÜTZTES FEUERWEHRHAUS ZUR MODERNEN MUSIKSCHULE WURDE

Musikschule Velden: Ein ehemaliges Spritzenhaus

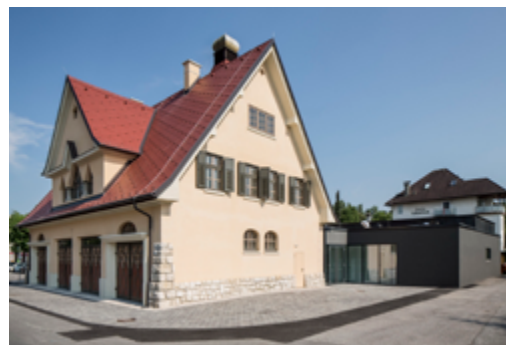
Passivhaus und Erhaltung der historischen Fassade

Um diese Funktionen zeitgemäß unterzubringen und die pädagogischen und thermischen Anforderungen zu erfüllen, wurde eine ganzheitliche Neuorientierung des Bestandes als erforderlich erkannt. Seit der Errichtung in den 1920er Jahren gab es für das Bestandsgebäude keine umfassende Sanierung. Das Gebäude steht unter Denkmalschutz und wurde im Zuge der Sanierung aufgrund des Status als „Wörthersee-Architekturjuwel“ vom Bundesdenkmalamt betreut, wobei die Planungsgrundsätze und Anforderungen des Denkmalschutzes bereits im Vorfeld vor Ort abgeklärt und so in ausgezeichneter Zusammenarbeit die gemeinsamen Ziele verfolgt werden konnten.

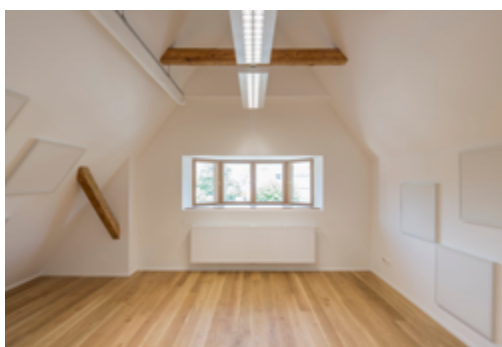
Innendämmung im historischen Ensemble

Der bestehende nicht unterkellerte Boden im Veranstaltungssaal sowie der Boden des bestehenden Kellers wurden abgegraben und erdseitig gedämmt. Unter Bedacht des Denkmalschutzes wurden die Kastenfenster saniert, wobei die Innenflügel eine Isolierverglasung erhielten und teilweise auch ausgetauscht (nachgebaut) werden mussten, um den erforderlichen Schallschutz und die thermischen Anforderungen zu erfüllen. Die historische Fassade wurde außen restauriert und an die ursprüngliche Farbgebung rückgeführt. Dazu war auch eine Vorab-Analyse der Farbschichtungen notwendig. Innenseitig wurde die thermische Hülle mittels Innendämmung in Form von 8cm dicken Kalziumsilikatplatten ausgeführt. Die bestehenden Dachsparren wurden ausgedämmt und um die thermische Qualität zu gewährleisten nach innen zusätzlich aufgedoppelt. Abschließend wurden die gesamten Hohlräume mit Zellulosedämmung mit 65 Kilogramm pro Kubikmeter Dichte ausgeblasen, was nicht nur die Wärmedämmung, sondern bei der riesigen Dachfläche auch den sommerlichen Überhitzungsschutz sicher stellt. Das Gebäude ist mit zwei zentralen und einer dezentralen

ausgeführt. Die Fensterlaibungen wurden wärmebrückenmäßig untersucht und innen überdämmt.

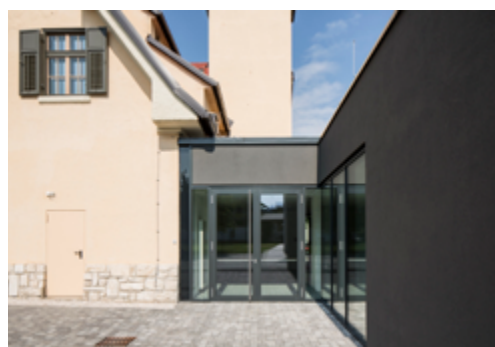
Übergang zwischen Alt und Neu

- Im Kellergeschoss der Schlagwerkraum, im Obergeschoss der Theorie-, Ensemble- und Orchesterraum, sowie fünf Unterrichtsräume. Zwei Unterrichtsräume befinden sich im Dachgeschoss.
- Zusätzlich wurde das sogenannte „Gelenk“ (Verbindungstrakt zwischen dem Gebäude aus 1925 und dem Zubau 1978) zum Eingangsfoyer mit Nebenräumen und flexibel nutzbarem LehrerInnenzimmer ausgebildet.
- In der ehemaligen Fahrzeughalle des Erdgeschosses ist der große Vortragssaal mit Nebenräumen und Technik untergebracht.
- Im ehemaligen Schlauchturm wurde die barrierefreie Erschließung mittels Aufzug angeordnet, wobei an der Turmspitze ein Turmzimmer (für die DirektorInnen) ausgeführt wurde.
